Odderøya fyr

Tilstand bygg

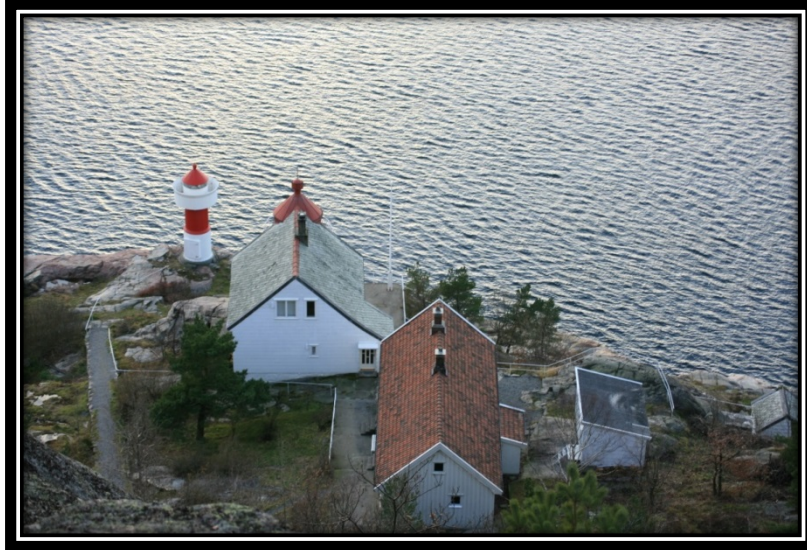
Assistenbolig: Bygget ble rehabilitert utvendig og innvendig i 2003. Ettersett og vedlikeholdt jevnlig.

Fyrhuset: Oppussing av 3 yttervegger med tilbehør gjort sommeren 2013. Nye takrenner med beslag og nedløp montert. Råte fjernet fra takgesims. Glassruter skiftet og kittet. Boltene i tåkeklokka ble sjekket i 2012.

Begge bygg er i bra stand. Den oransje/røde kledningen og beslaget på gammel fyrlykt må flekkes og males. Luftehetta på toppen av fyrlykta bør skiftes ut i løpet av et par år. Råte i kledningen under veranda rundt fyrlykta bør fikses i løpet av fem år.
